山西吕梁永聚煤业有限公司办公楼 “11·16”重大火灾事故调查报告

山西省政府事故调查组

2024年4月

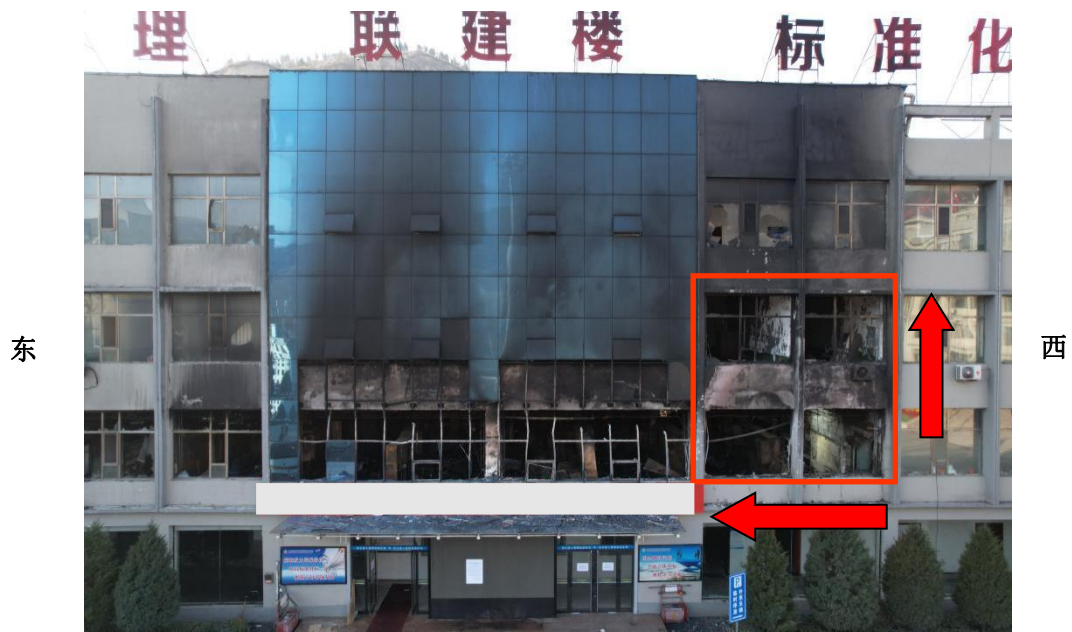
事故现场过火面积900m²，其中二层浴室全部烧毁，大更衣区0625号电动吊篮附近区域对应顶部吊篮框架变形严重，地面瓷砖烧毁炸裂；三层、四层部分玻璃炸裂，有烟熏痕迹。死亡人员分布于二、四层，其中二层21名，四层5名。

联建楼烧损情况

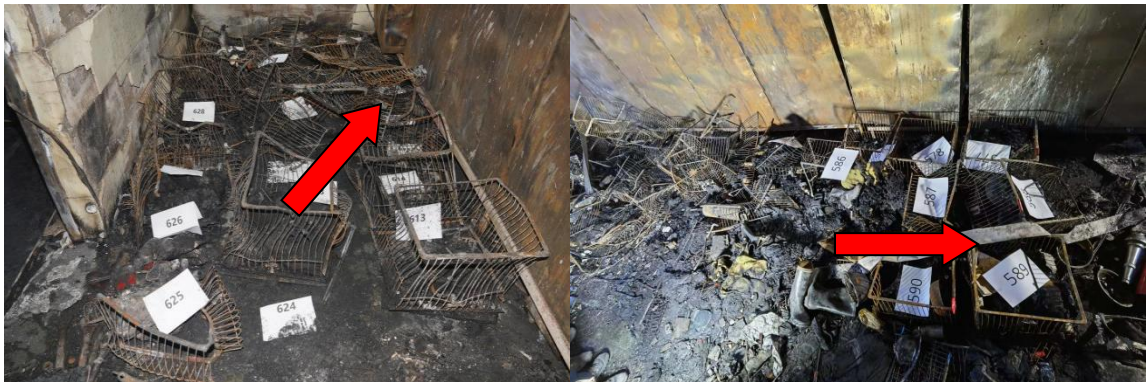
0625 号吊篮附近烧损情况

0625 号吊篮南侧烧损情况

综合调查询问、现场勘验、视频分析、实验验证以及技术鉴定，认定起火时间为11月16日6时30分许，火灾直接原因为二层井口浴室大更衣区0625号吊篮上方电机主供电线绝缘层与金属线卡接触部分破损短路，引燃下方吊篮内的可燃物所致。

一是起火区域吊篮电机供电线路未单独设负极，而是将顶部的吊篮支架作为负极使用，电机主供电线未穿管保护，利用金属线卡固定在负极支架上，造成了正负极仅有一层电线绝缘层相隔。二是电机主供电线与金属线卡在吊篮电机启动过程中发生机械震动摩擦，长期运行导线绝缘层破损导致短路，产生的电弧火花引燃吊篮包布及吊篮内放置物品。吊篮电机直流供电系统选用交流空气开关做保护，在断开直流电路时灭弧能力不足。
