山西吕梁永聚煤业有限公司办公楼 “11·16”重大火灾事故调查报告

山西省政府事故调查组

2024年4月

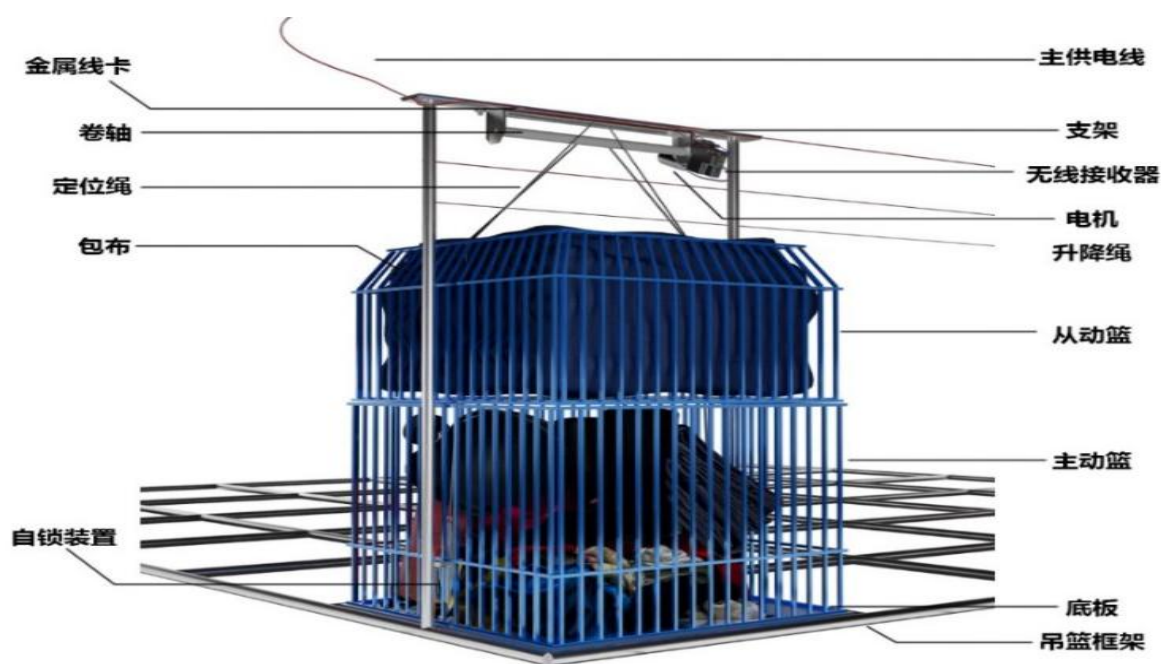
电动吊篮各部件结构示意图

涉事电动更衣吊篮系统（以下简称吊篮）主要由支架、卷轴、电机、无线接收器、分层吊篮、吊篮框架、控制箱、电源柜、主供电线、升降绳、自锁装置、底板和包布等部件组成。篮体分上、下两层，上层为从动篮、下层为主动篮，上升后合为一体，落地自动分开，篮体使用冷拔丝喷塑，底板为中密度颗粒板，内部配有包布。控制系统采用 IC 卡无线遥控，最多可实现 5 个吊篮同时升降，无法实现大面积同时升降功能。

2021 年对吊篮系统进行改造，增设 27 个交流空气开关。

一是起火区域吊篮电机供电线路未单独设负极，而是将顶部的吊篮支架作为负极使用，电机主供电线未穿管保护，利用金属线卡固定在负极支架上，造成了正负极仅有一层电线绝缘层相隔。二是电机主供电线与金属线卡在吊篮电机启动过程中发生机械震动摩擦，长期运行导线绝缘层破损导致短路，产生的电弧火花引燃吊篮包布及吊篮内放置物品。吊篮电机直流供电系统选用交流空气开关做保护，在断开直流电路时灭弧能力不足。
